RIMPLAST S.N.C.

Sistemi di fissaggio per edilizia

STAFFA DI SUPPORTO

Staffa di supporto per sistema a cappotto in poliammide 6, nylon-fibra di vetro 30%.

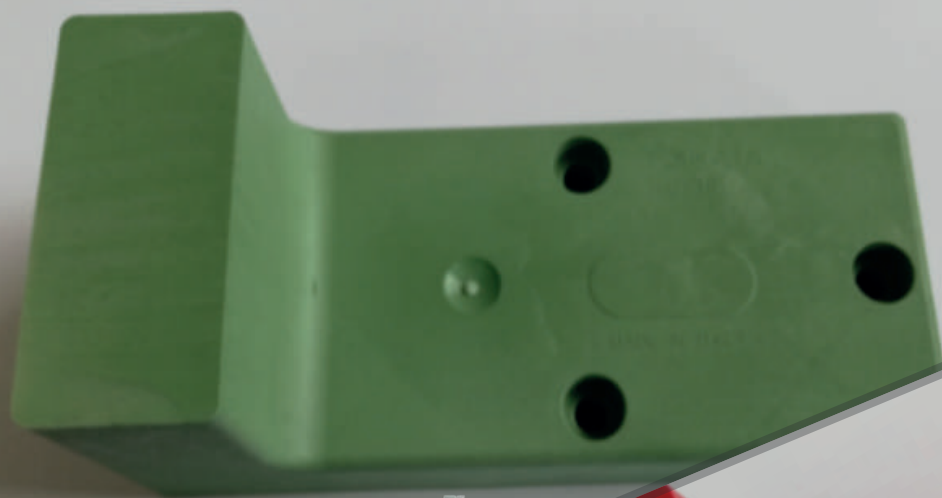
Adatta al montaggio di persiane, ringhiere, ferma-persiane ,tende

Il sistema e' completamente nascosto nell'intonaco

MISURE VARIANTI

| CODICE | Dimensione in mm AxBxCxD | Quantità scatola |

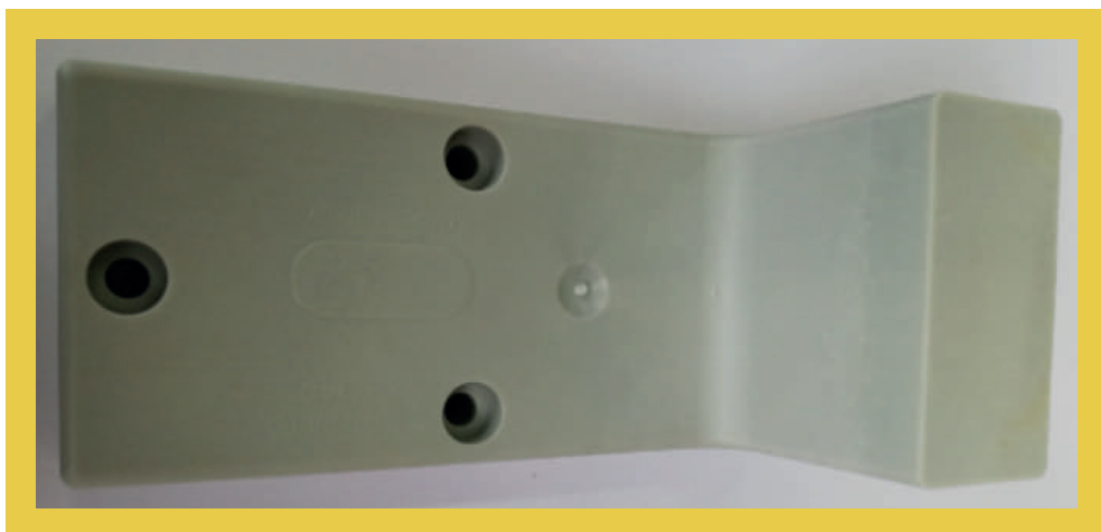
Certificazione per tenuta a 740 kg

Certificazione di tenuta con vite autofilettante

Stampaggio in monoblocco

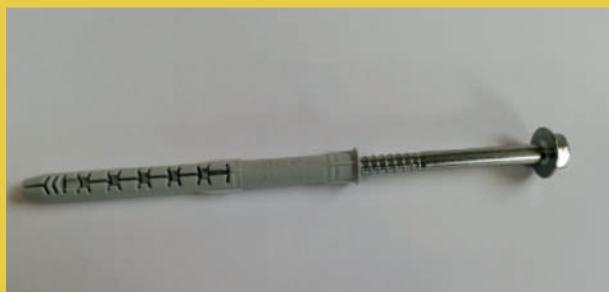
**TASSELLO 0/7 MM
10x115/45 - SCATOLA DA 25 PZ**

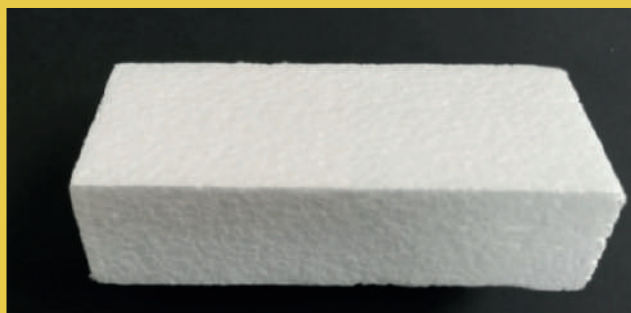
**COIBENTAZIONE DELLA STAFFA
UTILIZZO EPS 20
COMPRESA IN OGNI STAFFA**

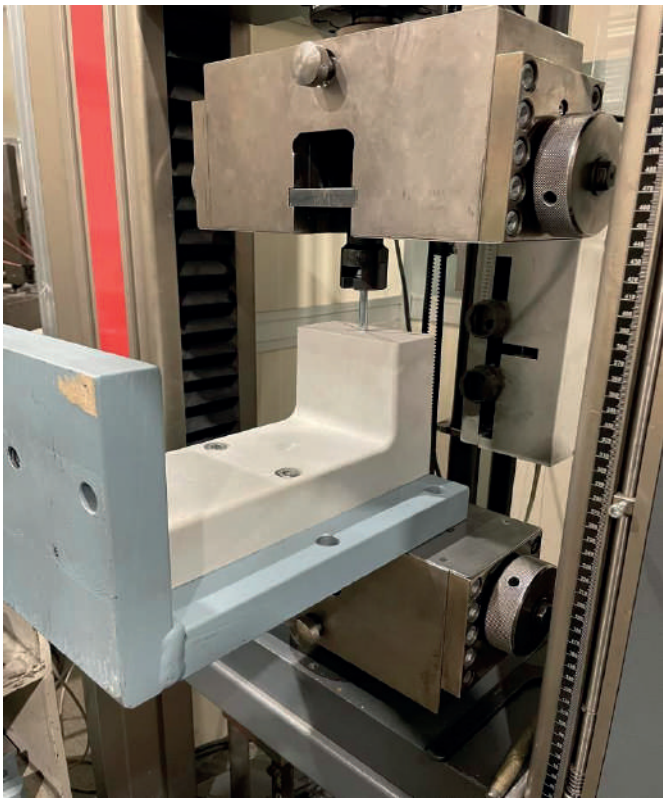
Fig. 2 – Set up A5 / Attrezzatura di prova A2
Fig.1 – Set up A5/ test equipment A2

PROVA TRAZIONE STAFFA GRIGIA E VITE AUTOFILETTANTE
TENSILE TEST OF BRACKET+THTEADED BUSH

| Condizioni di prova: Test cCondition: | La prova è stata eseguita ad una velocità di 10 mm/min. Il campione è stato precaricato con un carico di 50 N The test was performed at speed of 10 mm / min. The sample was preloaded with a load of 50 N. |

| IDENTIFICAZIONE N. Identification N. | F _{MAX} [kN] | F _{MAX} [N] | F _{MAX} [kg] | NOTE Note |
|---|---|---|---|--|
| 1449/23/A5 | 18.34 | 18340 | 1870 | Rotture della staffa Fig 6 Rupture in the bracket Fig 6 |

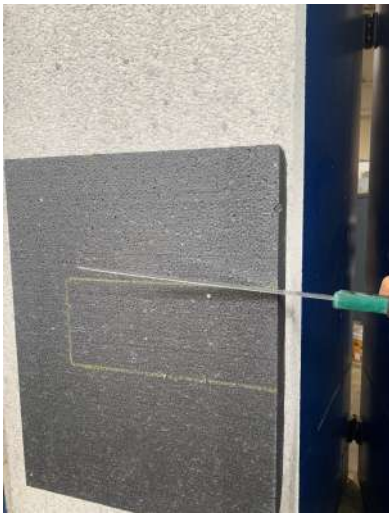
RITAGLIO ALLOGGIAMENTO STAFFA

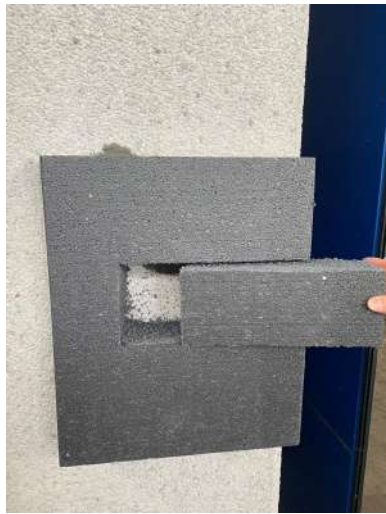
RIMOZIONE ECCESSO

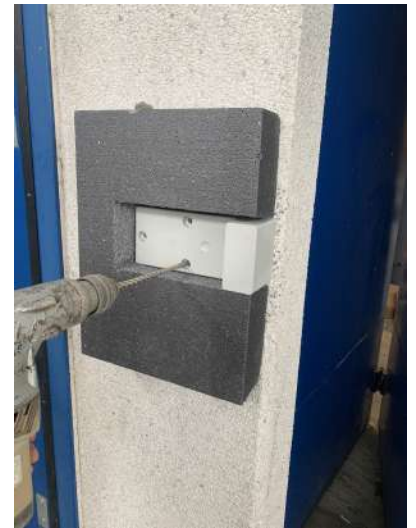
FORATURA MURO

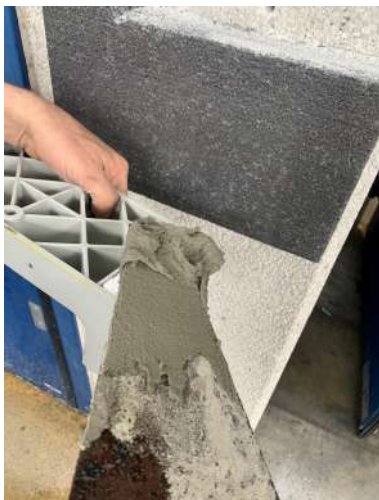
INCOLLAGGIO STAFFA

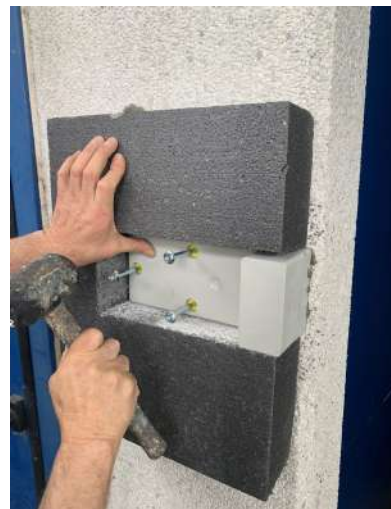
INSERIMENTO TASSELLI STAFFA

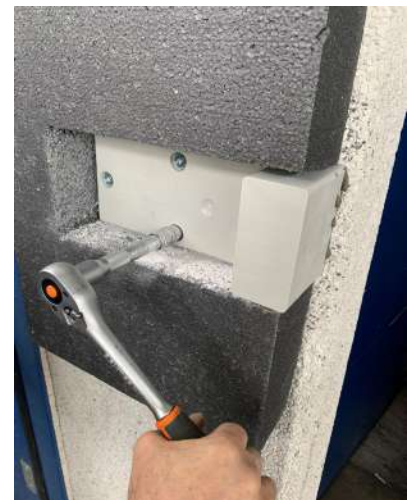
SERRAGGIO TASSELLI STAFFA

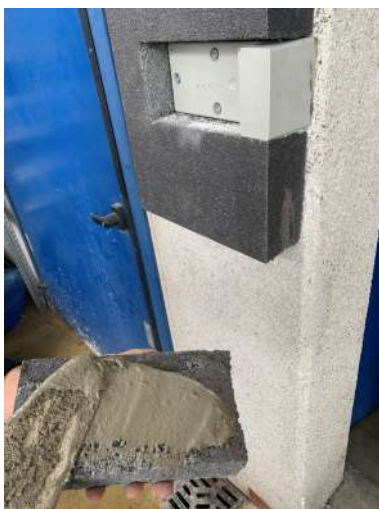
INCOLLAGGIO COPERTURA STAFFA

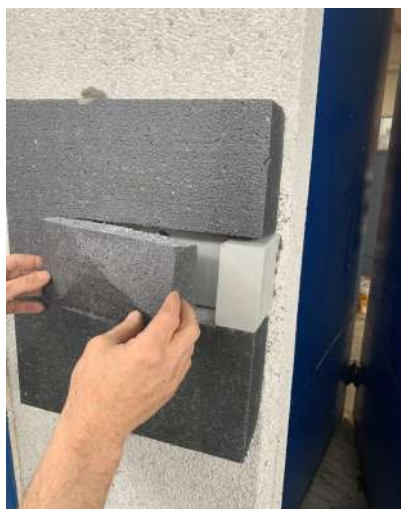
COPERTURA STAFFA

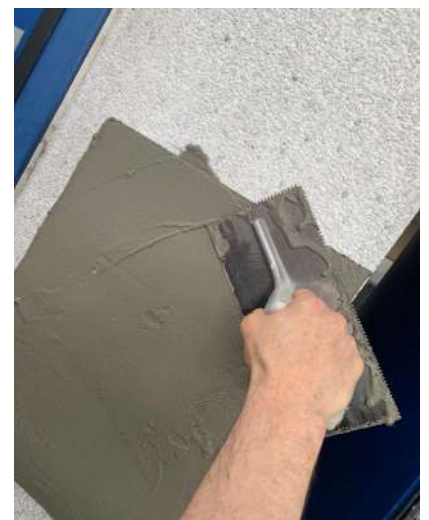
RASATURA FINALE
